Rijksgebouwendienst
Ministerie van Binnenlandse Zaken en
Koninkrijksrelaties

Handboek RgdBOEI[®]-inspecties

Deel 1
Algemeen

editie september 2012

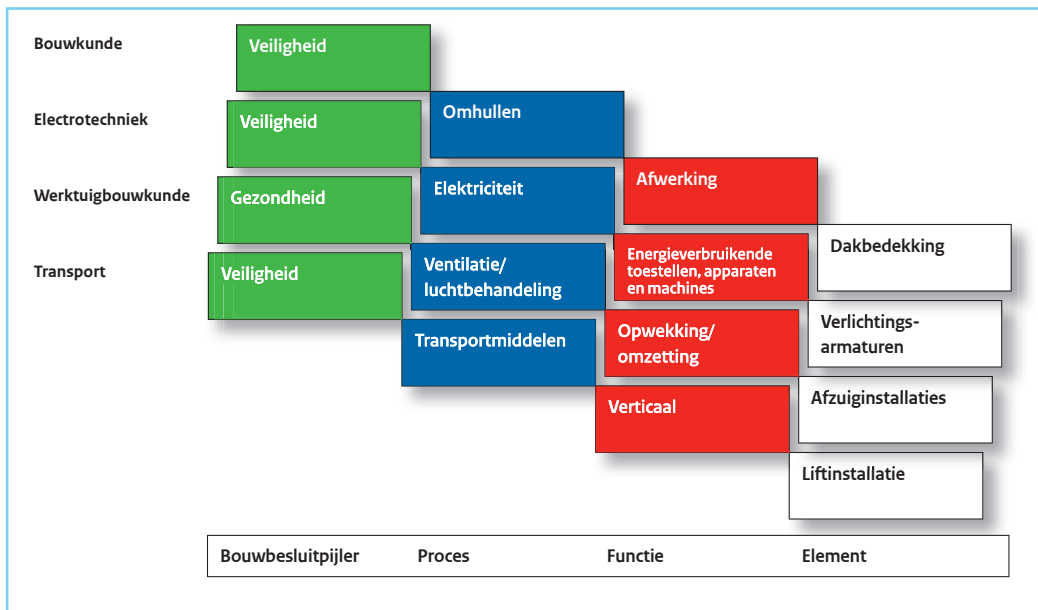
Figuur 5: Indeling SEL – Bouwbesluitpijler-, proces-, functie- en elementniveau

Voor onderhoudsinspecties is de beschrijving op systeem-/elementniveau het uitgangspunt. Materiaalspecificaties en onderschikkende elementen die veelvuldig voorkomen of extra aandacht verdienen, worden vermeld in het toelichtingenveld. Beschrijvingen op hogere niveaus zijn zoals eerder gezegd relevant om te voorzien in de informatiebehoefte voor de vastgoedzorg, economisch vastgoed en beleid.

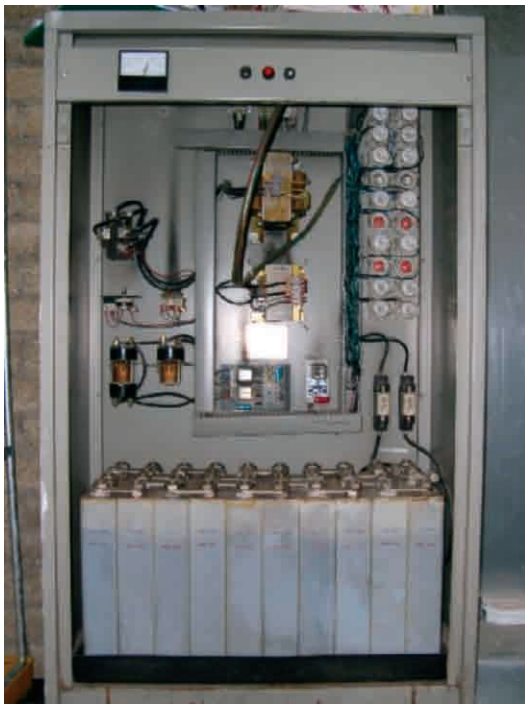
De vervangende onderdelen zijn wel verkrijgbaar, maar tegen geringe meerkosten en/of met een langere levertijd. Enkele punten uit voorgaande inspecties dienen nog te worden uitgevoerd.

Centrale noodverlichtingunit in conditie 3

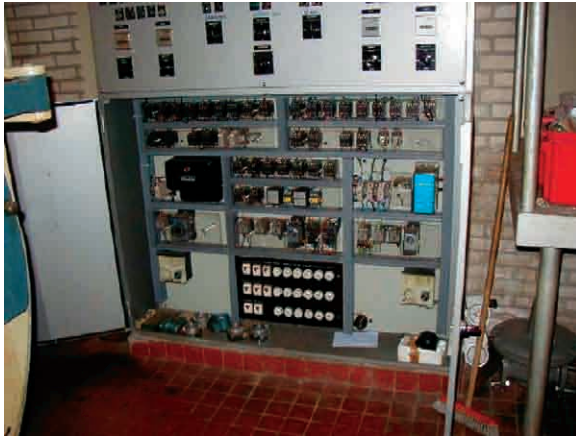
De voormalige kwaliteit is niet meer in beeld. Verschillende fabrikaten regelpanelen, relais, motorschakelaars e.d. zijn inmiddels aangebracht ter vervanging van defecte exemplaren. Het beeld wordt bepaald door "oud" en "nieuw". Door de normale veroudering maar ook door reparaties is de algehele toestand ernstig achteruit gegaan. De reparaties aan de regelinstallatie zijn veelal provisorisch uitgevoerd en zeker niet professioneel. Dit is met name van toepassing op de elektrische aansluitingen in de regelkast. Kabelinvoeren zijn niet meer afgedicht, beschermplaten zijn niet meer aanwezig. Vervangende onderdelen zijn beperkt verkrijgbaar.

Conditie 5: slecht

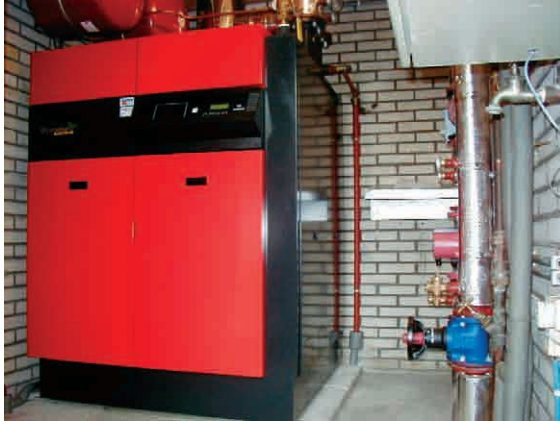
Lekkages worden niet aangetroffen. Verstoppingen zijn niet aan de orde. De gebruikte materialen zijn afgestemd op het gebruik en de toepassing van het toestel.

Conditie 2: goed

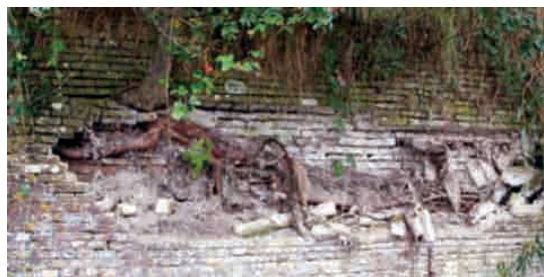
Afgescheurde schil metselwerk

Ernstige gebreken

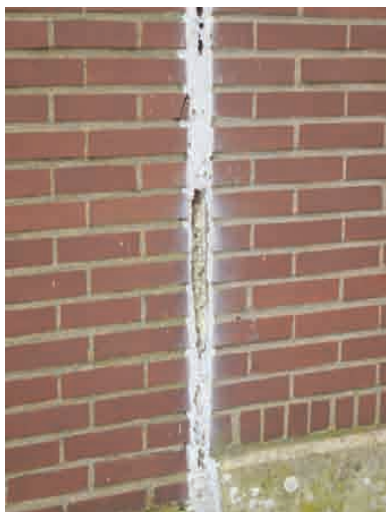
Incidenteel tot plaatselijk doen zich lekkages en tochtproblemen voor of hebben zich al voorgedaan in scheidingen van binnen- en buitenklimaat. Lekkages in (horizontale) kitvoegen worden plaatselijk tot regelmatig aangetroffen.

Conditie: 5

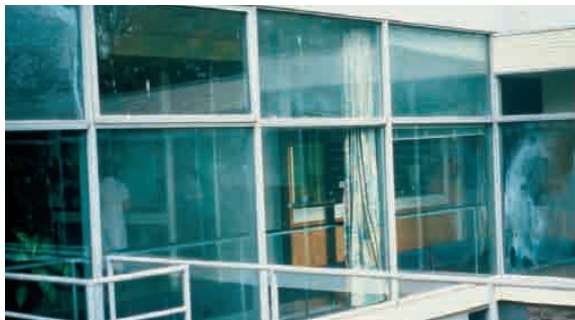
Lekkages of tochtverschijnselen zijn in de verstreken periode incidenteel aangetroffen. Plaatselijk tot regelmatig doen zich gebreken voor die ernstige belemmering van het doorzicht veroorzaken.

Conditie: 4

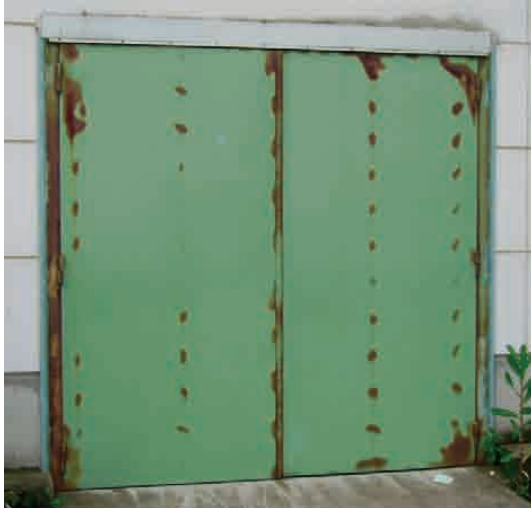
Plaatselijk treden serieuze mechanische beschadigingen aan deur, deurbepaling of raamwerk op. Incidenteel tot plaatselijk zijn deze beschadigingen ernstig. Volledig vernielde, ingetrapt of ingedeukte deuren worden incidenteel tot plaatselijk aangetroffen. Paneeldeuren vertonen plaatselijk tot regelmatig beginnende uitzakkingverschijnselen. Deuren kieren plaatselijk sterk doordat ze zijn kromgetrokken. Hang- en sluitwerk zijn algemeen tamelijk sterk verouderd en vertoont gebreken.

Conditie: 3

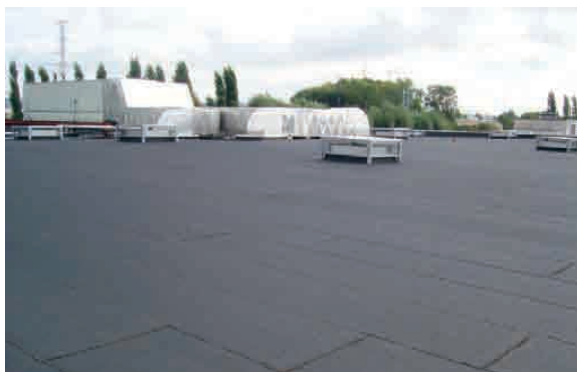
Het werk is zonder meer goed en deugdelijk. Kleine onvolkomenheden zoals een onregelmatige, verlopen- de baanverdeling en een niet egale schut- of ballastlaag komen voor. Onderdelen zoals kiezelbakken en ventilatiepijpjes zijn uitgevoerd in metaal. Op niet stabiele ondergronden (staaldak) of in situaties met zware belasting (dakterrassen, aanwezigheid van plassen) is de bedekking minimaal uitgevoerd met een 2-laags systeem. Dit heeft een toplaag van gemodificeerd, gebitumineerde polyestermat en een onderlaag van gebitumineerde polyestermat. Bij minder zware belasting (stabiele ondergrond, weinig plassen) kan een 2-laags systeem met een toplaag van gebitumineerde polyestermat toegepast zijn.

Conditie: 1

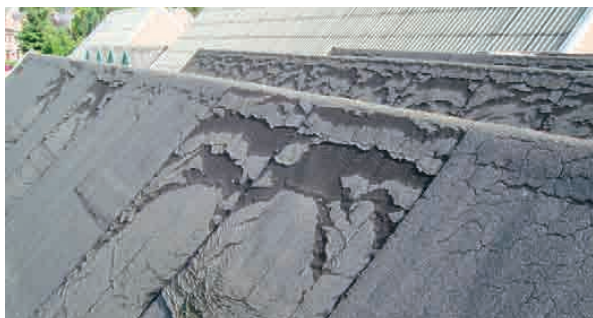
Het werk is redelijk. Kleine onvolkomenheden zoals onregelmatige uitvoering en ad hoc uitgevoerde afwerking van details komen tamelijk breedschalig voor. Daarnaast bestaan ernstige gebreken zoals holle kimdetaileringen en niet volledig gehechte of slecht hechtende baanoverlappen. Op niet stabiele ondergronden (staaldak) of in situaties met zware belasting (dakterrassen, aanwezigheid van plassen) is de bedekking minimaal uitgevoerd in een 1-laags gemodificeerd, gebitumineerde polyester mat of in een 3-laags gebitumineerde glasvliesbedekking. Bij minder zware belasting kan sprake zijn van een 2-laags gebitumineerde glasvliesbedekking.

Conditie 4: matig

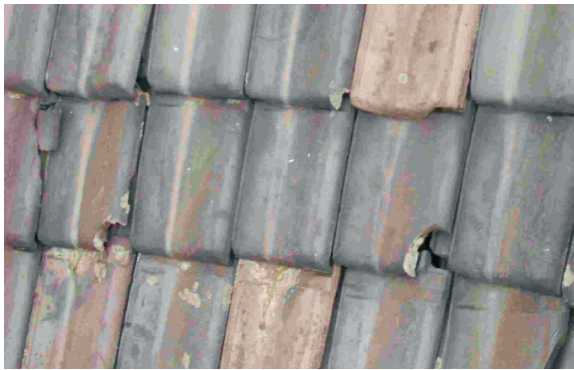
Het werk is redelijk. Kleine onvolmaaktheden, veroorzaakt door onregelmatige uitvorming of ad hoc uitgevoerde details, worden algemeen aangetroffen. Plaatselijk zijn door te sterk getrokken of gedrukte dekking de panoverlappen niet optimaal benut c.q. zitten deze in het zicht. Door reparaties komen plaatselijk naar kleur en model afwijkende pantypes voor. Bij pannen zijn kromming, barsten, scheuren, insluiting van verontreinigingen etc. duidelijk zichtbaar. Het type dakpan en de afwerking zijn vaak zodanig dat de dakpan niet meer naleverbaar is.

Conditie: 3

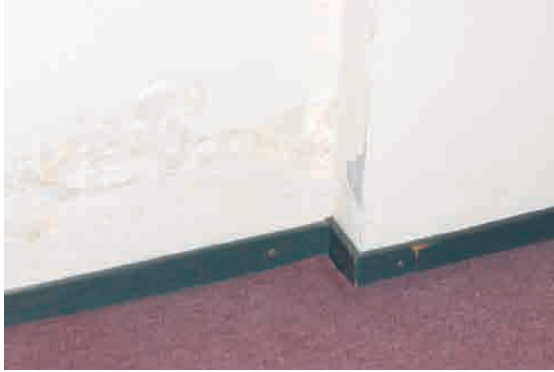
Het werk is matig. Structurele fouten in ontwerp of uitvoering heeft plaatselijk de samenhang van metsel- of betonwerk verstoord. (Bijvoorbeeld slechte samenstelling van de metselmortel, grote grindnesten etc.). Plaatselijk is de bevestiging/ verankering van ladders en klimijzers aan de draagconstructie verstoord, of vertoont corrosie.

Conditie: 4

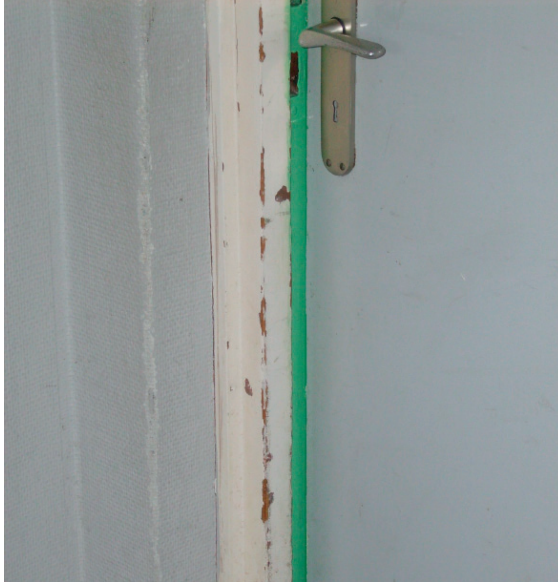
Plaatselijk doen zich beginnende mechanische beschadigingen voor aan ramen, blinden of kozijnwerk. Incidenteel zijn dit serieuze beschadigingen, waarbij forse stukken uit kozijnen gestoten of gebroken zijn. Hang- en sluitwerk van ramen of blinden vertoont plaatselijk zichtbaar materiaalgebreken door veroudering en slijtage. Op veel plaatsen zit hang- en sluitwerk los.

Conditie: 2

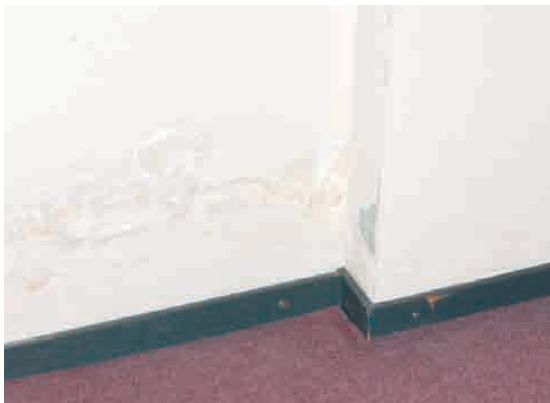
Het oppervlak vertoont algemeen beginnende, maar zichtbaar doorzettende vervuiling, stofaanhechting, vergeling, nicotineaanslag etc. Warmtestromen en luchtbewegingen beginnen zich zichtbaar af te tekenen in plafondhoeken, bij wand/plafondaansluitingen, rond armaturen etc. De egale nieuwbouwkleur is zichtbaar verdwenen. Incidenteel tot plaatselijk wordt dit algemene beeld sterk verstoord door ernstige stofaanhechting, vervuiling, vergeling etc. Plaatselijk tot regelmatig gebeurt dit door esthetische gebreken, die een tamelijk vergevorderd stadium hebben bereikt.

Conditie: 3

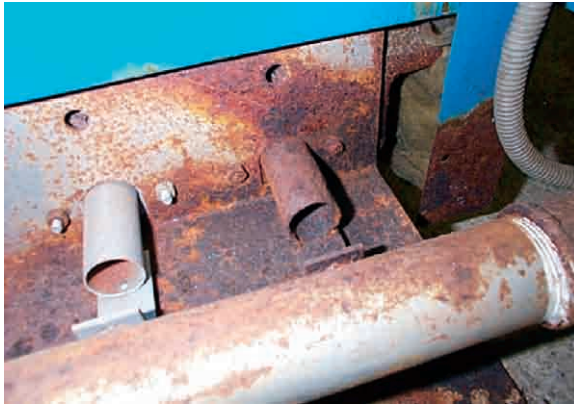
Brand- of explosiegevaarlijke situaties zijn van toepassing. De oorspronkelijke basiskwaliteit is vrijwel geheel verdwenen. Waterzijdige lekkages hebben een verwoestende uitwerking op de materialen veroorzaakt. Een ingrijpende renovatie is niet meer zinvol. Vervanging van het toestel binnen een periode van uiterlijk 1 jaar zal noodzakelijk zijn.

Conditie 6: zeer slecht

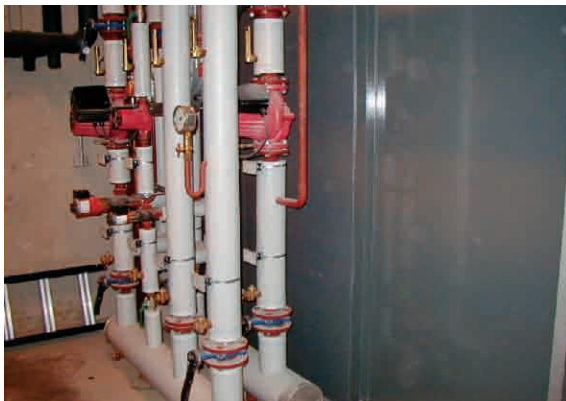
Plaatselijk kunnen eveneens corrosieverschijnselen in het beginstadium worden waargenomen. Een kleine lekkage aan de waterzijdige aansluiting kan zijn opgetreden zonder ernstige schade aan te richten. De gewenste opvoerhoogte en debiet worden nog steeds gewaarborgd.

Conditie 3: redelijk

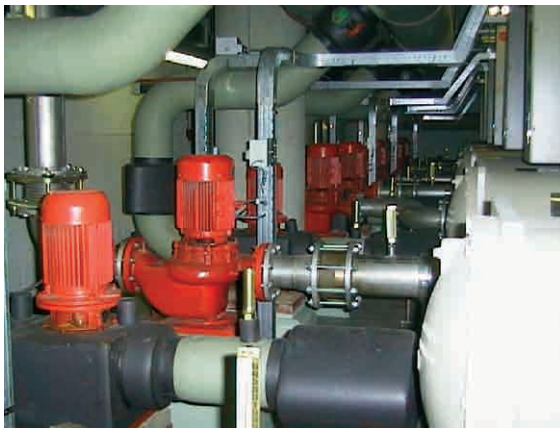
Leidingdelen zijn niet meer tegen corrosie beschermd door het ontbreken van een afwerklaag. Beugels ontbreken of bevestigingspunten moeten worden verbeterd of opnieuw worden aangebracht.

Conditie 4: matig

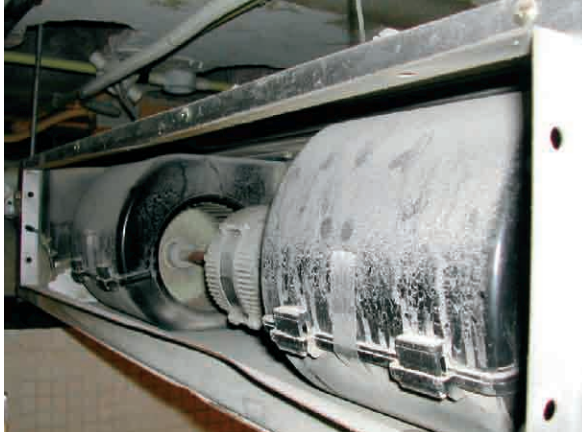
Uitwendig zijn onderdelen niet meer afdoende tegen corrosie beschermd door het ontbreken van een afwerklaag. Beugels ontbreken of bevestigingspunten moeten worden verbeterd of opnieuw worden aangebracht. Het installatieonderdeel voldoet echter nog wel aan de gestelde eisen.

Conditie 4: matig

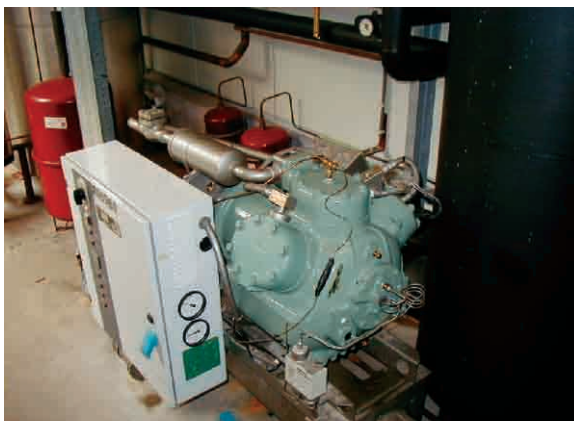
Het is mogelijk dat er in de afgelopen paar jaar incidenteel een storing is opgetreden. Onder de normale gebruiksomstandigheden zijn echter geen bedreigende situaties met betrekking tot de koudeopwekking opgetreden. Er is geen sprake van lekkage van het koudemiddel. De installatie voldoet geheel aan de STEK-regelgeving.

Conditie 2: goed

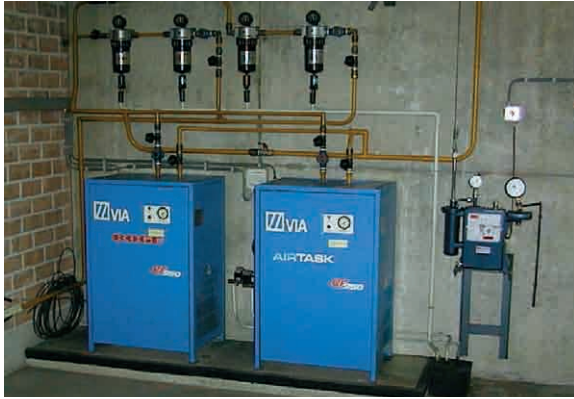
Een kleine lekkage, met name op een waterzijdige aansluiting, kan zijn opgetreden zonder ernstige schade aan te richten. Van koudemiddellekkage is geen sprake.

Conditie 3: redelijk

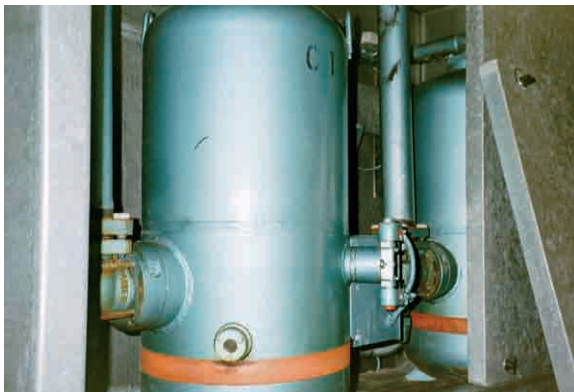
Onder normale gebruiksomstandigheden is een aantal storingen opgetreden, waaronder een enkele storing met de classificatie ergerniswekkend. Een langdurige onderbreking van de koudeopwekking is echter niet aan de orde geweest. Reparaties zijn niet altijd even vakkundig uitgevoerd en/of afgewerkt. Dit heeft tot gevolg gehad dat bijvoorbeeld de thermische isolatie gedeeltelijk loshangt. Ook is plaatselijke corrosie van plaatwerk duidelijk waarneembaar. Koudemiddellekkage kan hebben plaatsgevonden. Dit gebrek is echter op professionele wijze verholpen en in het STEK-logboek vermeld.

Conditie 4: matig

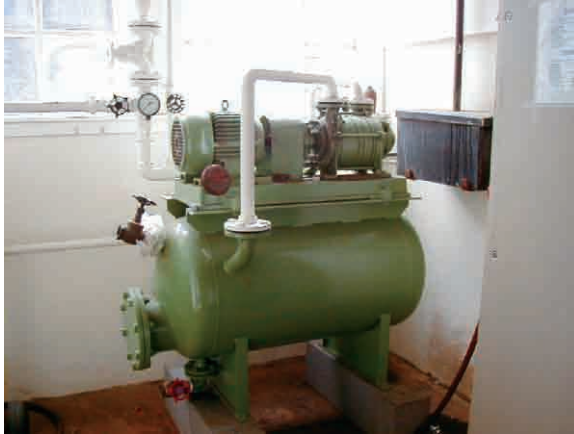
Leidingdelen zijn niet meer tegen corrosie beschermd door het ontbreken van een afwerklaag. Beugels ontbreken of bevestigingspunten moeten worden verbeterd of opnieuw worden aangebracht.

Conditie 4: matig

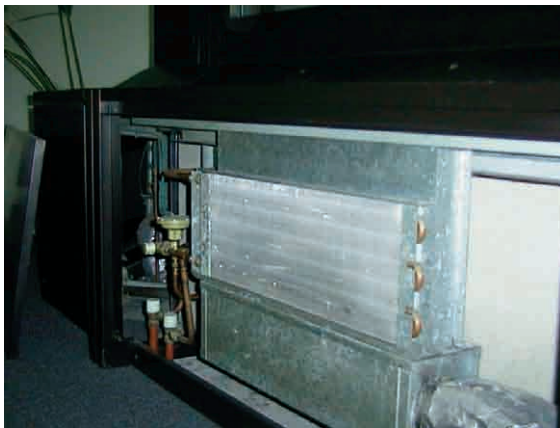
Inductie-unit in Conditie 2
